Postup prác na stavbe:

D1 Lietavská Lúčka – Dubná Skala s tunelom Višňové

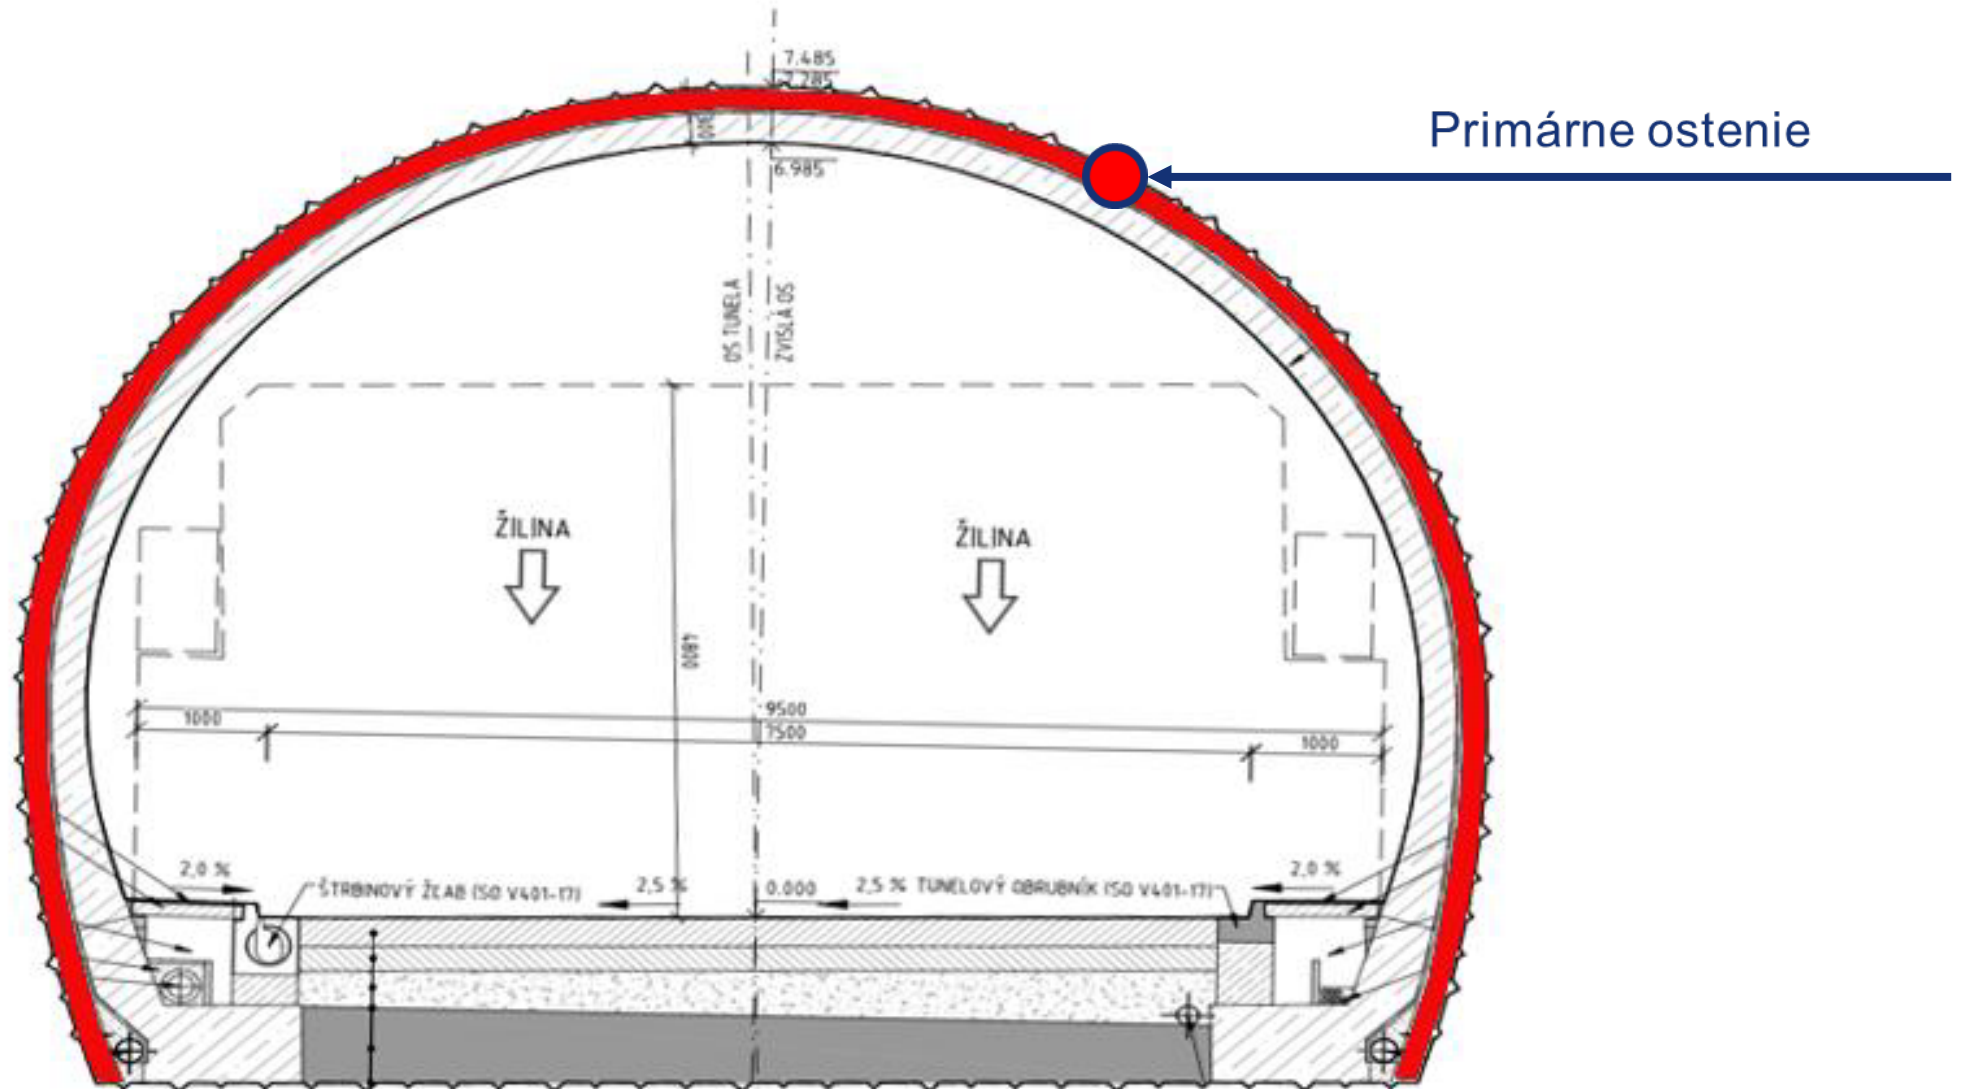
Primárne ostenie tunela

Identifikácia problému

- Nárast objemu o 200%
- Celkovo 36 000m³
- Denný výkon priemerne 55m³
- Mimoriadne náročná logistika

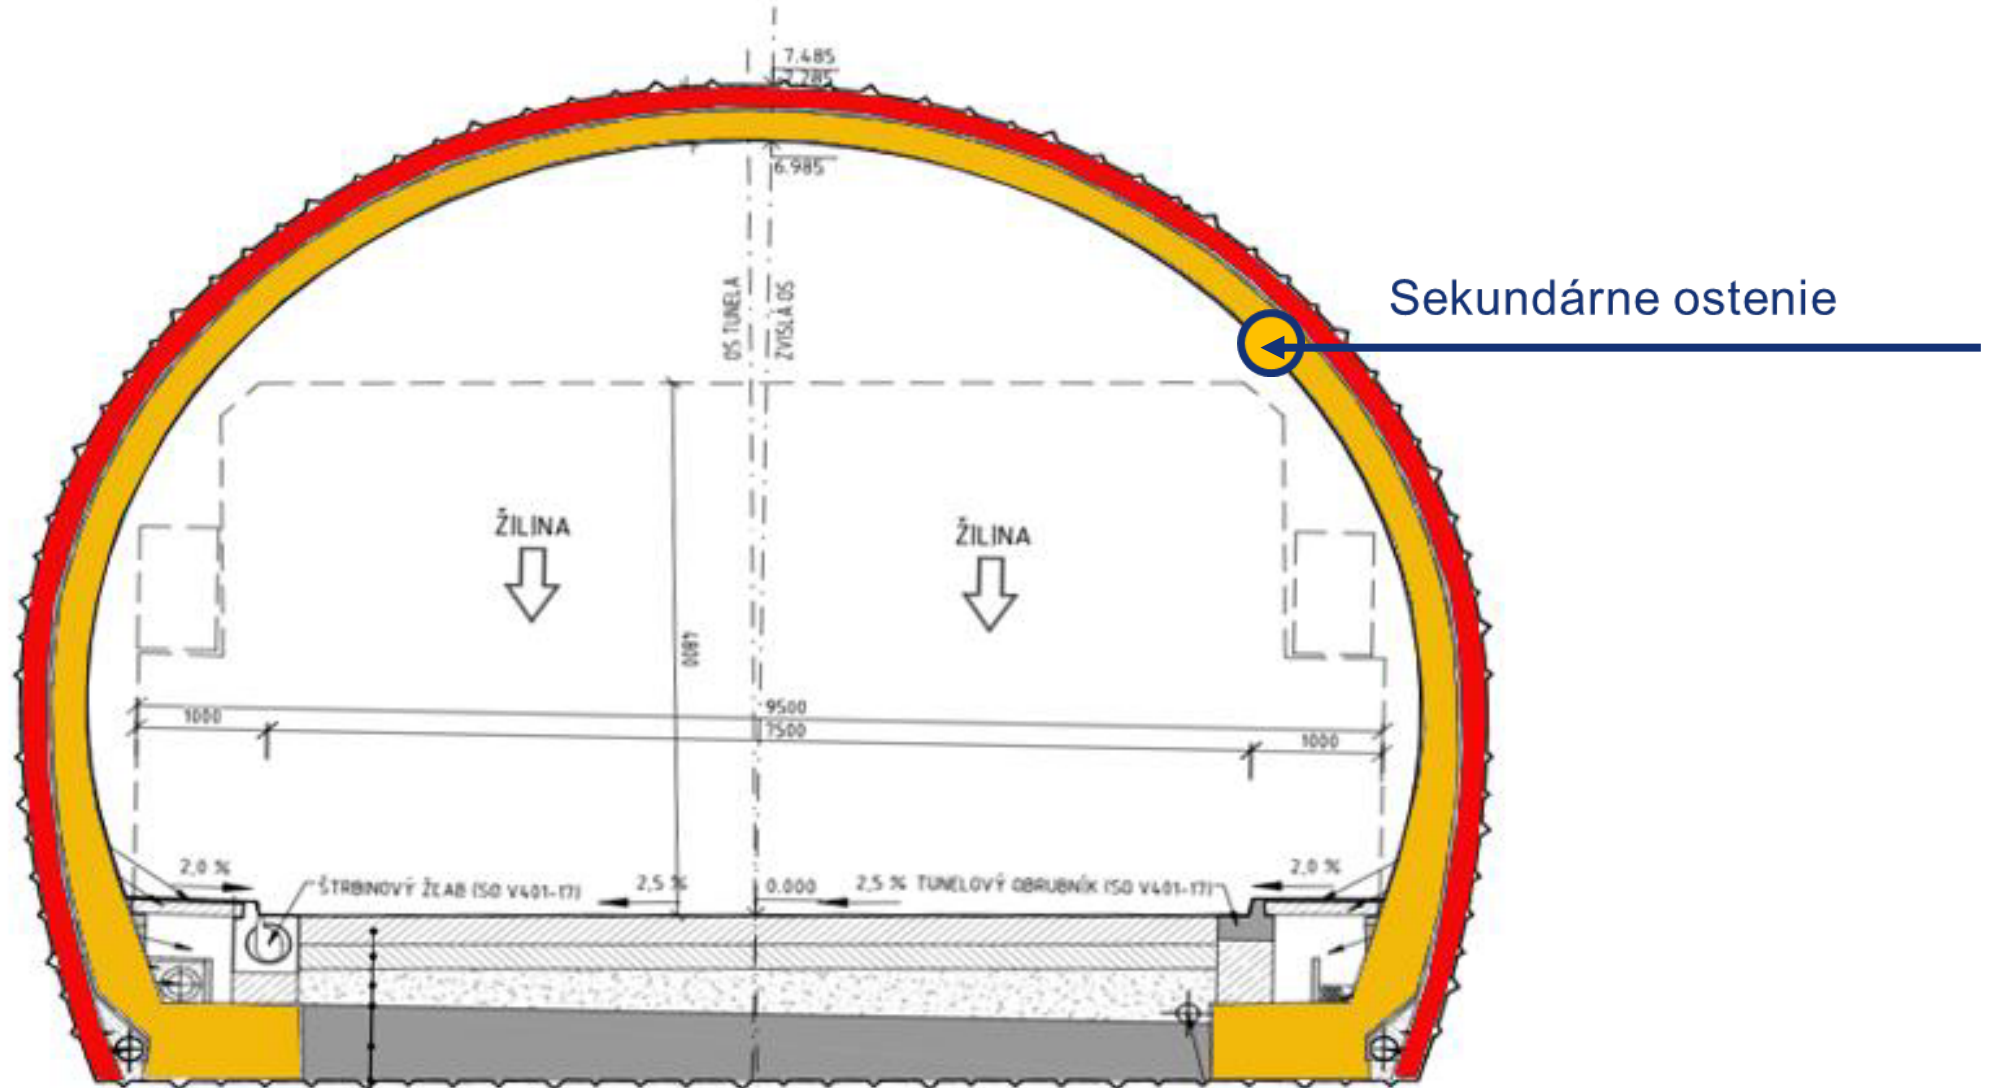
Sekundárne ostenie tunela

Identifikácia problému

- Projektovaná hrúbka 30 cm
- Viac ako 20% klenieb v kategórii 2
- Nutné statické posúdenie
- Nárast ostatných vád vo veľkom rozsahu
 - Trhliny
 - Hniezda a povrchové vady
 - Presvitajúca výstuž (prebieha meranie)

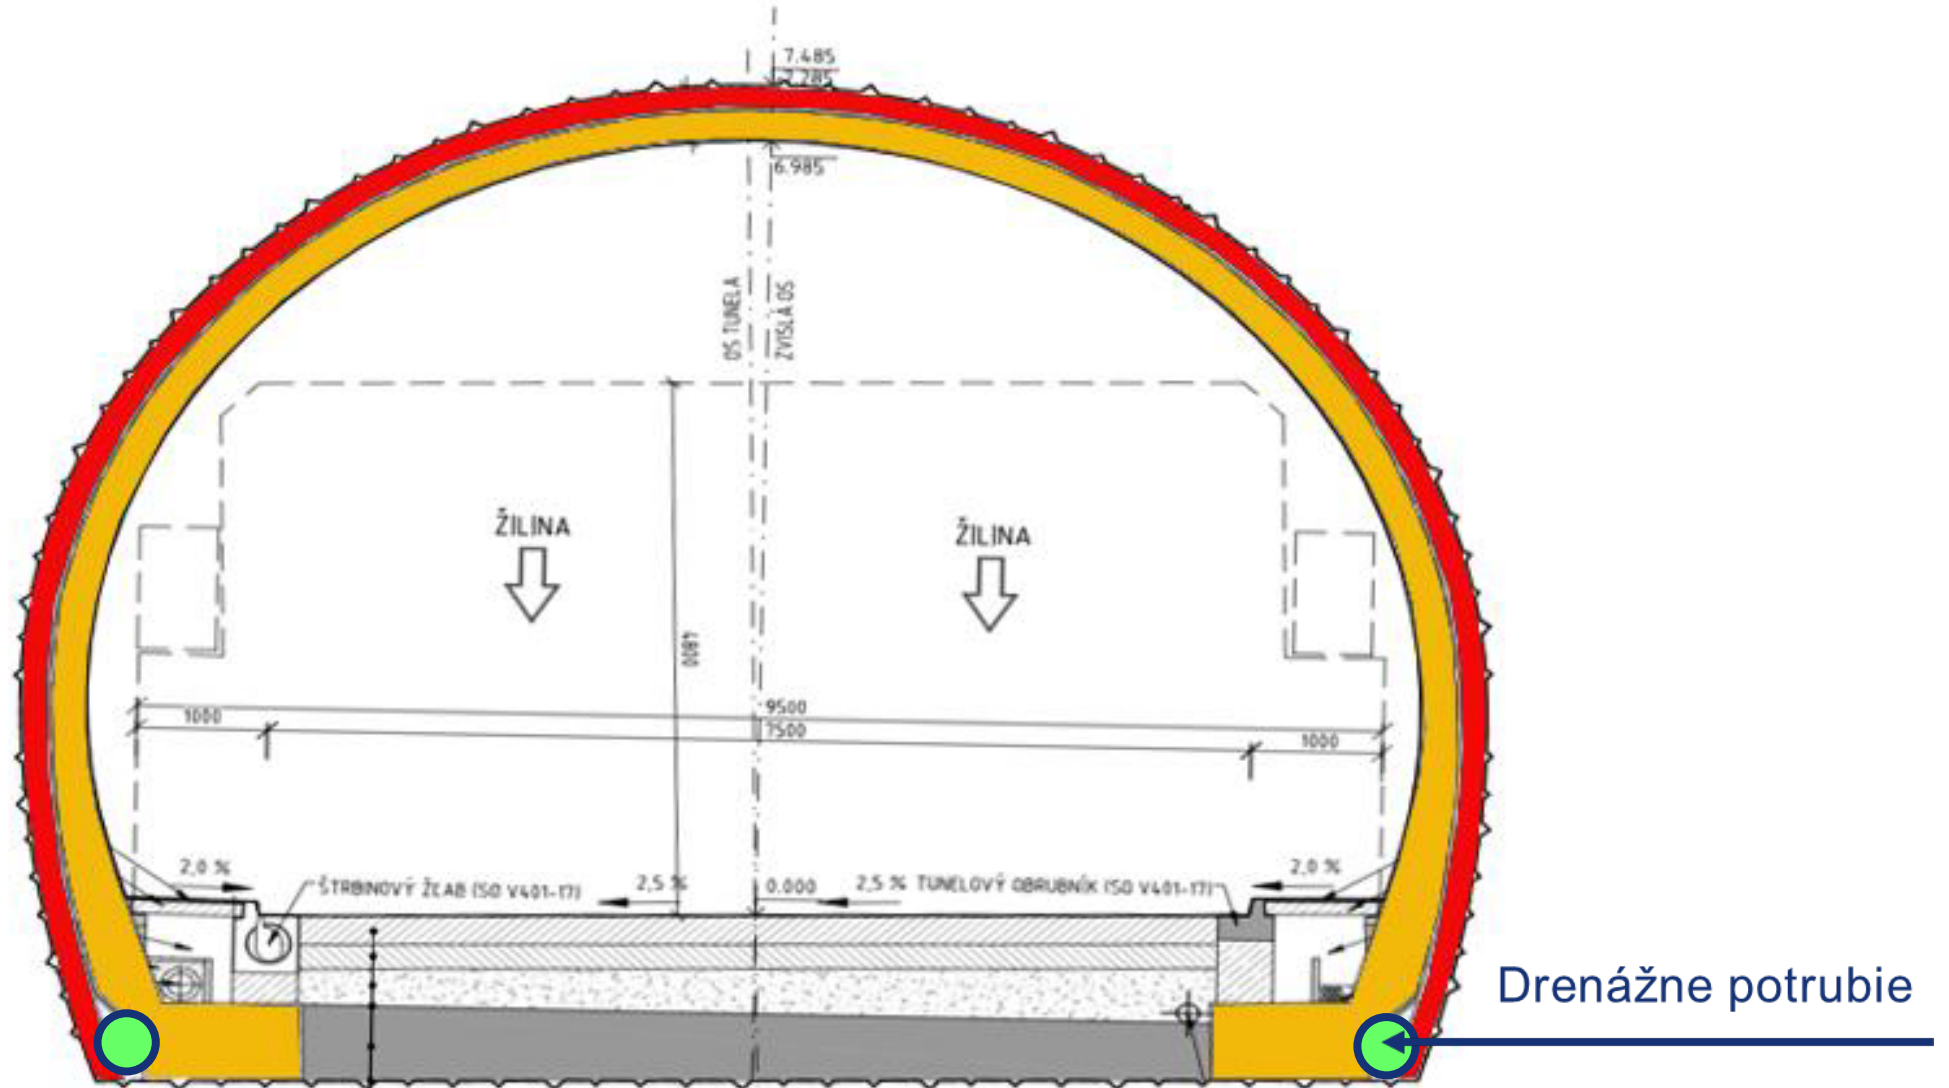
Drenážne potrubie

Identifikácia problému

Zistenia z kamerových skúšok a meraní-diagnostiky potrubí:

- Celkovo detailne vyhodnotených 20 km potrubí
- Enormný počet, viac ako 1000 jednotlivých vád
- Vo veľkej časti má obmedzenú alebo žiadnu funkčnosť
- Nutné vybudovať doplnkový systém na odvedenie vody

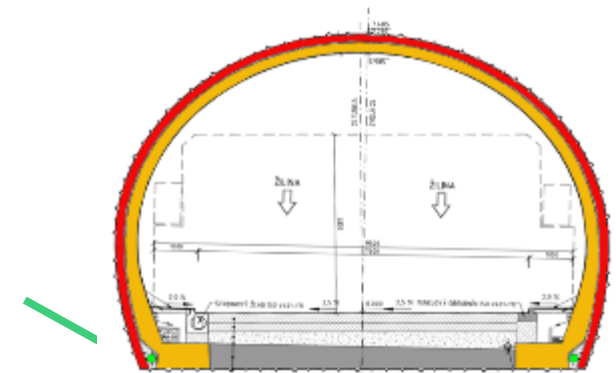
Začiatok (2): poz: 4 - 8; usadeniny, Tvrdý alebo zhutnený materiál, výška = 10
