Postup prác na stavbe:

D1 Lietavská Lúčka – Dubná Skala s tunelom Višňové

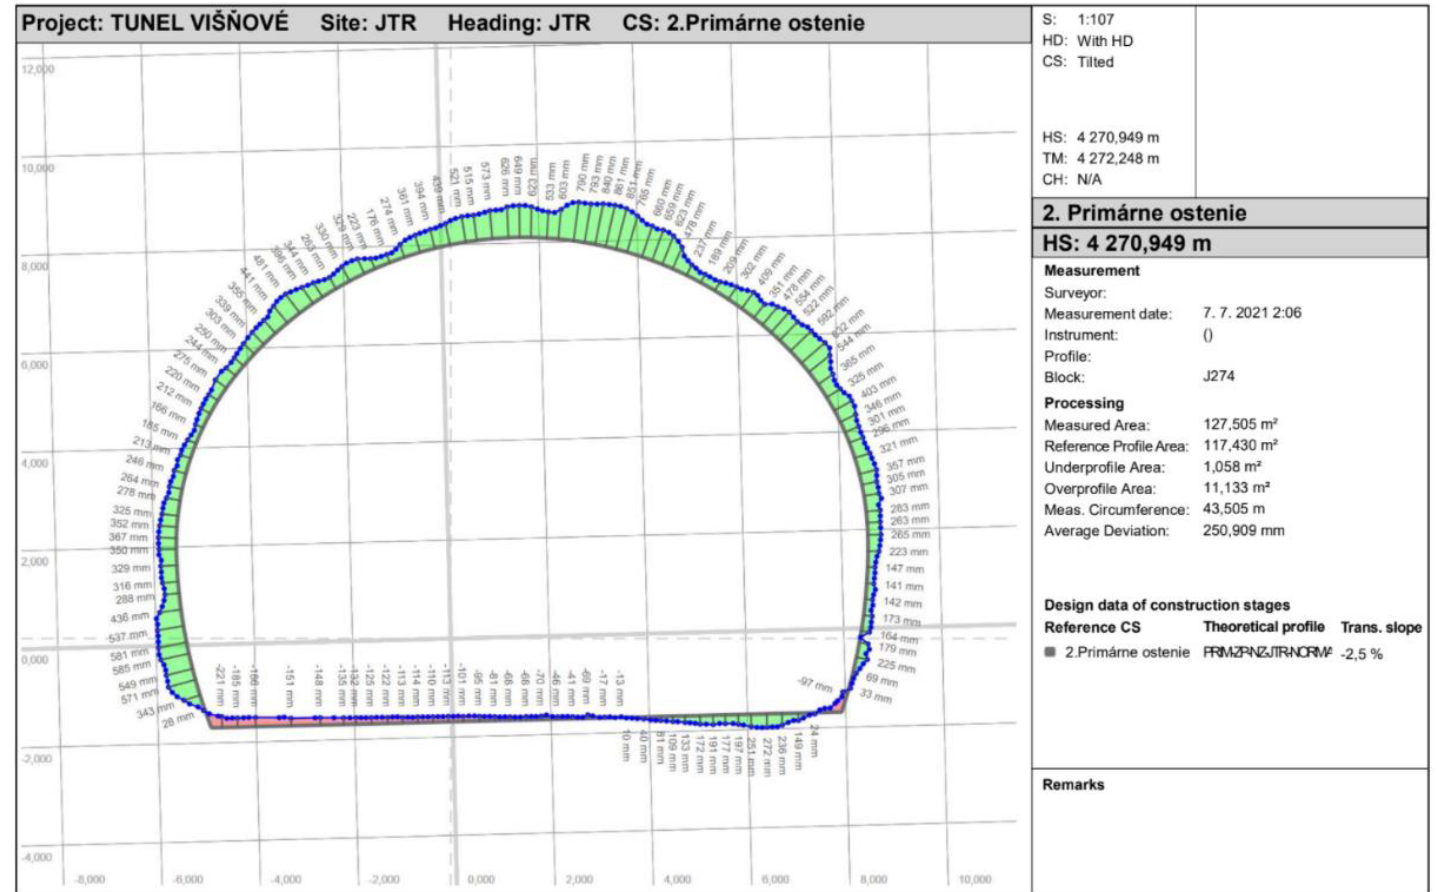
Primárne ostenie tunela

Identifikácia problému

- Nárast objemu o 200%
- Celkovo 36 000m³
- Denný výkon priemerne 55m³
- Mimoriadne náročná logistika

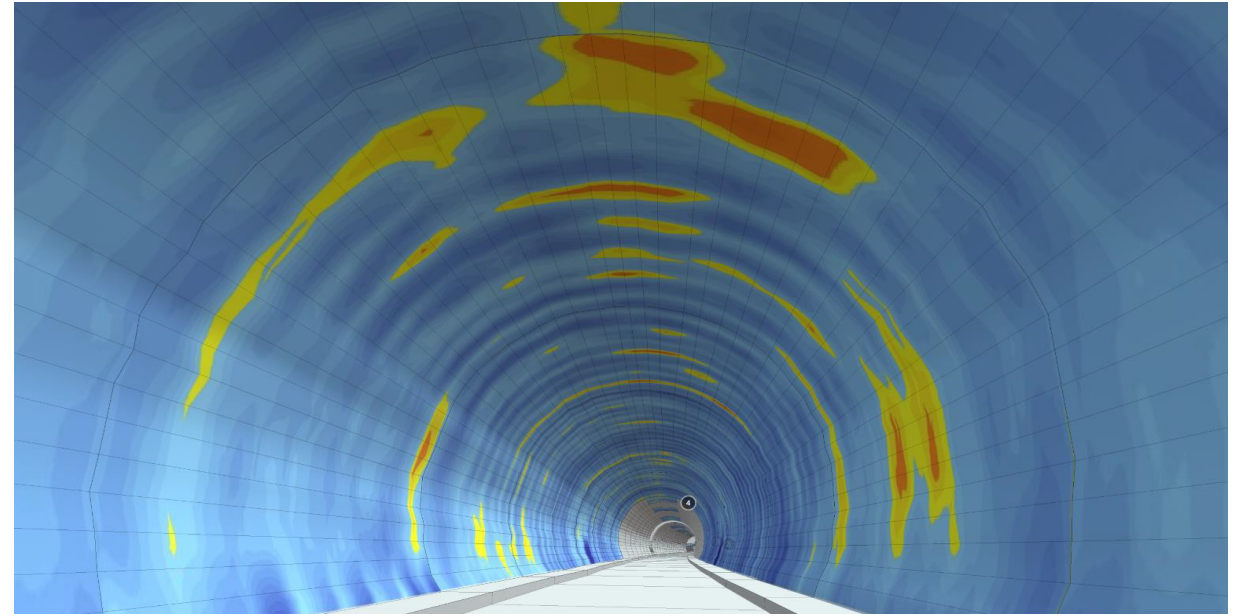
Sekundárne ostenie tunela

Identifikácia problému

- Projektovaná hrúbka 30 cm
- Viac ako 20% klenieb v kategórii 2
- Nutné statické posúdenie
- Nárast ostatných vád vo veľkom rozsahu
 - Trhliny
 - Hniezda a povrchové vady
 - Presvitajúca výstuž (prebieha meranie)

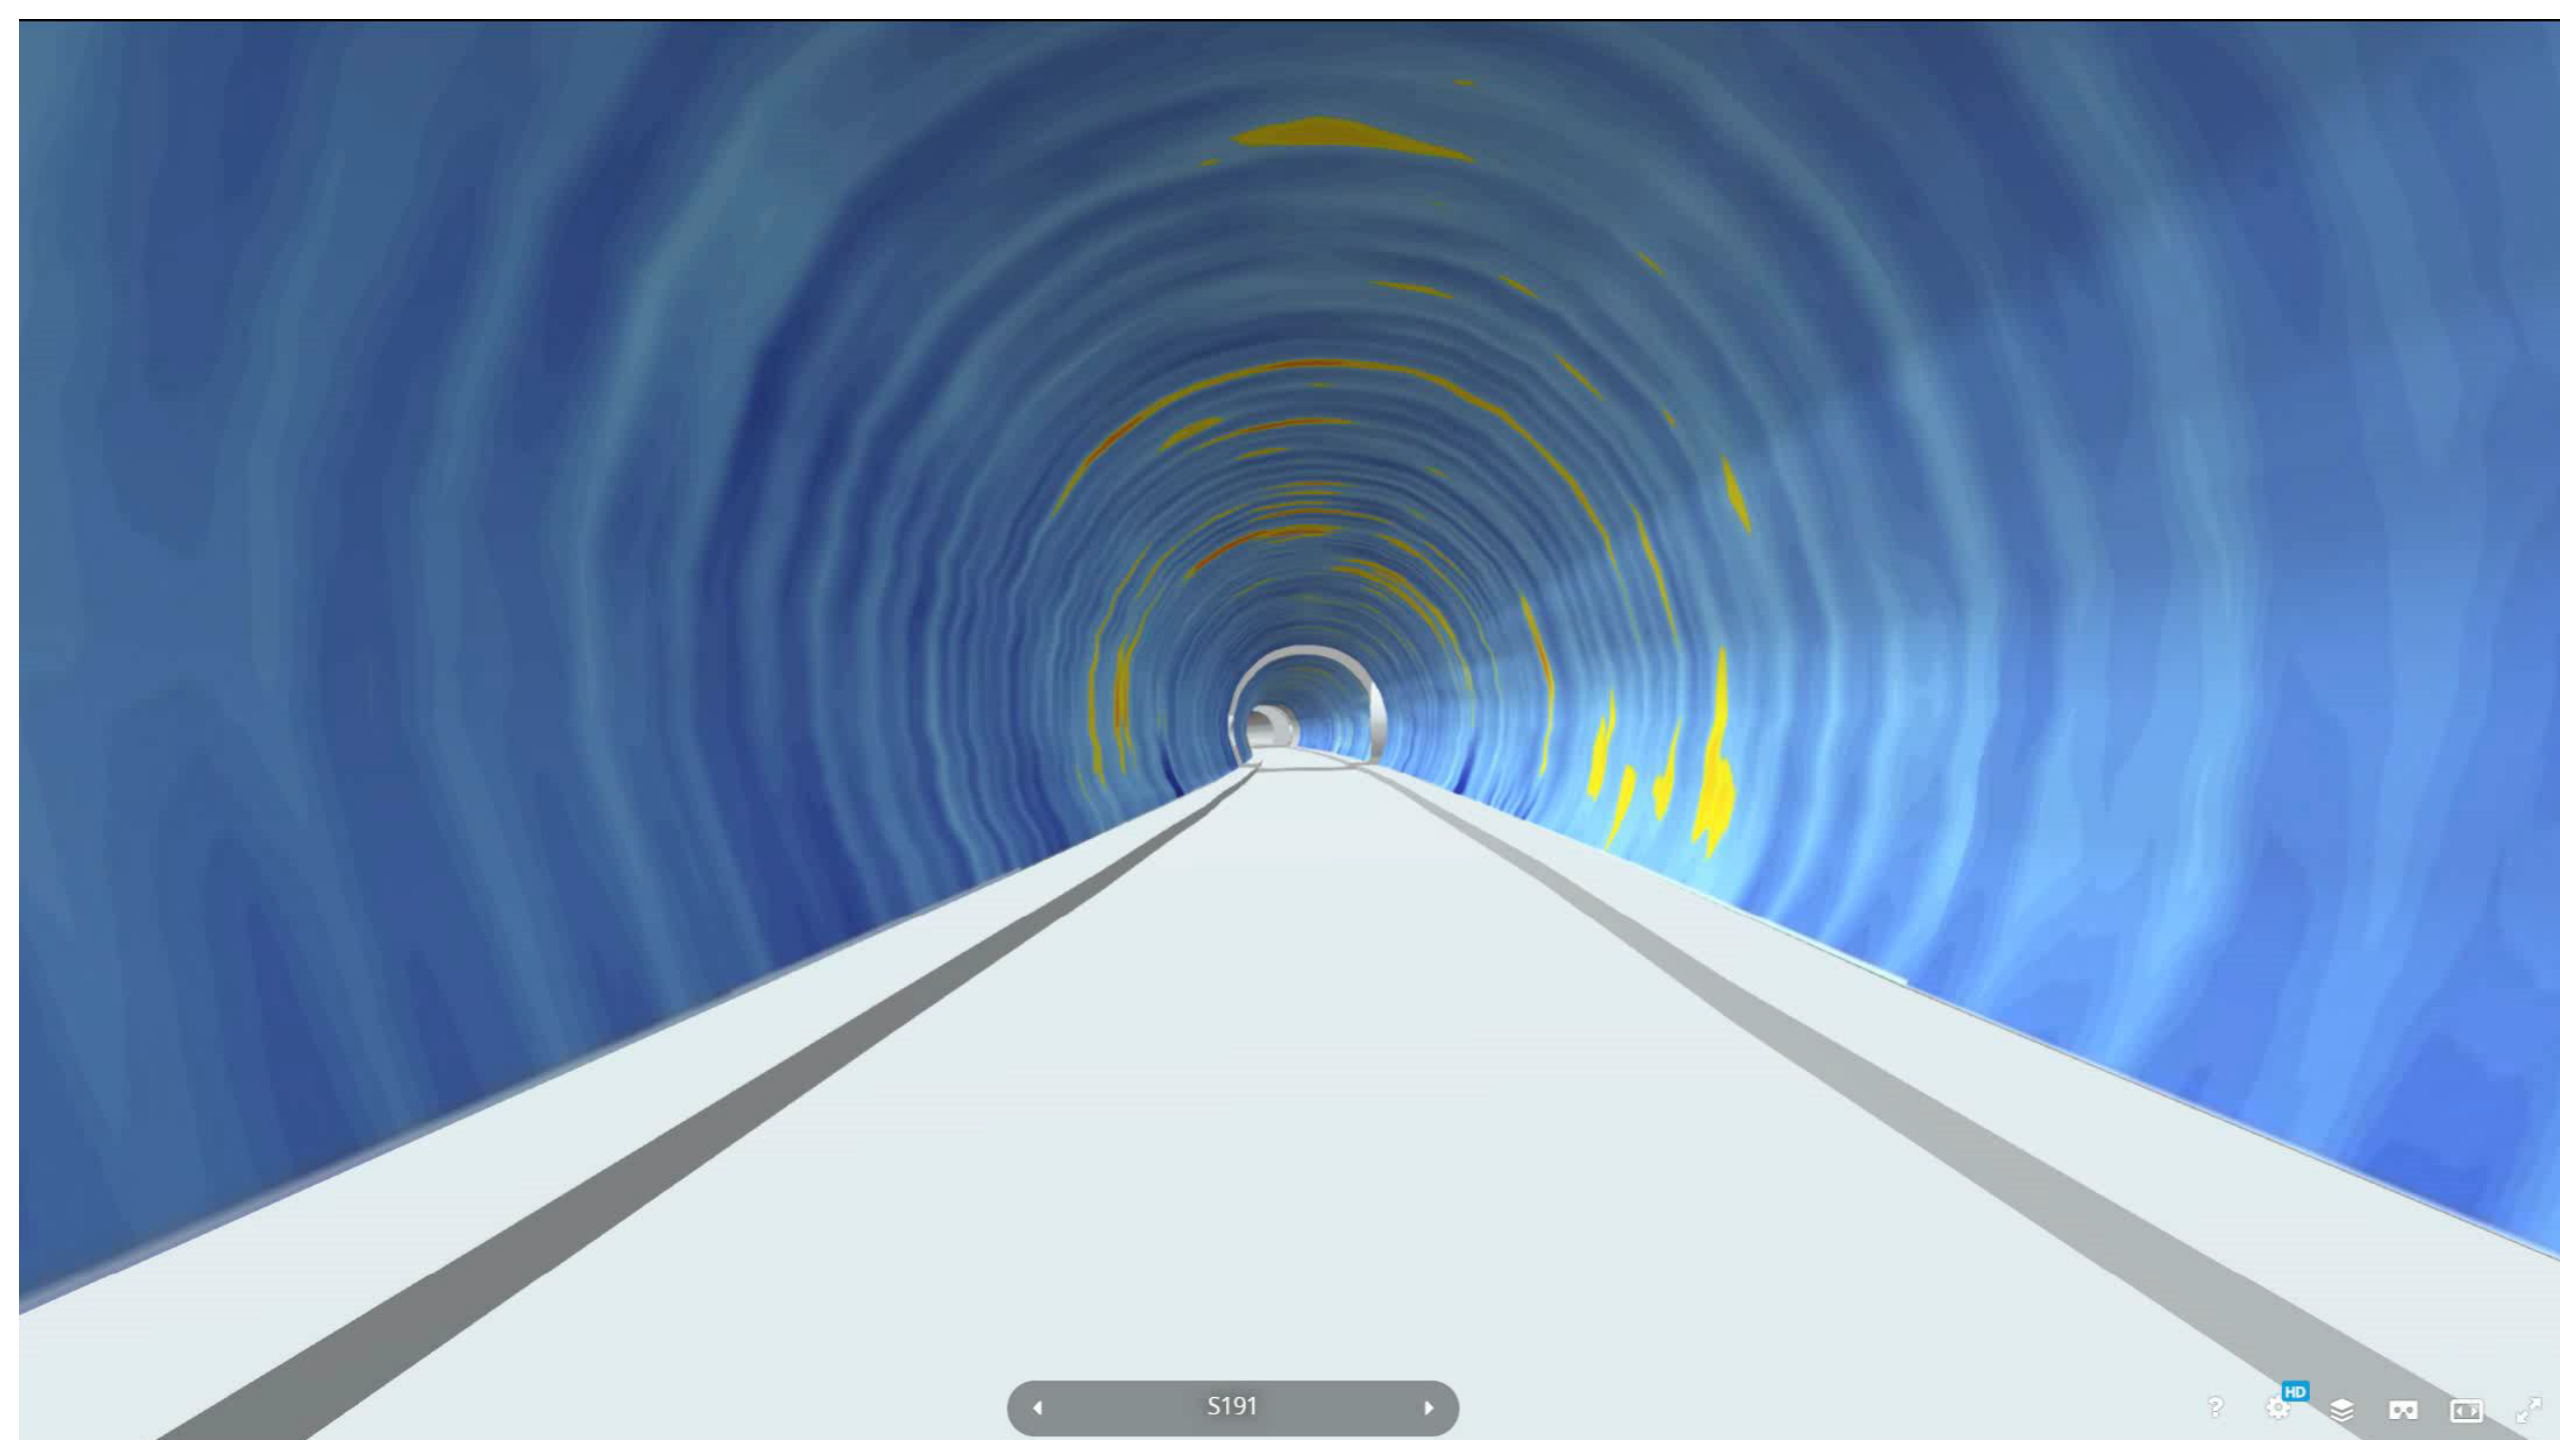
Sumár	Kategória 0 $h > 30$ cm	Kategória 1 $25 \text{ cm} < h < 30$ cm	Kategória 2 $h < 25$ cm	Nemerané	Spolu
STR	122	184	67	0	373
JTR	95	200	113	0	408
PP	31	8	9	1	49
Spolu	248	392	189	1	830
Spolu %	29,9 %	47,2 %	22,8 %

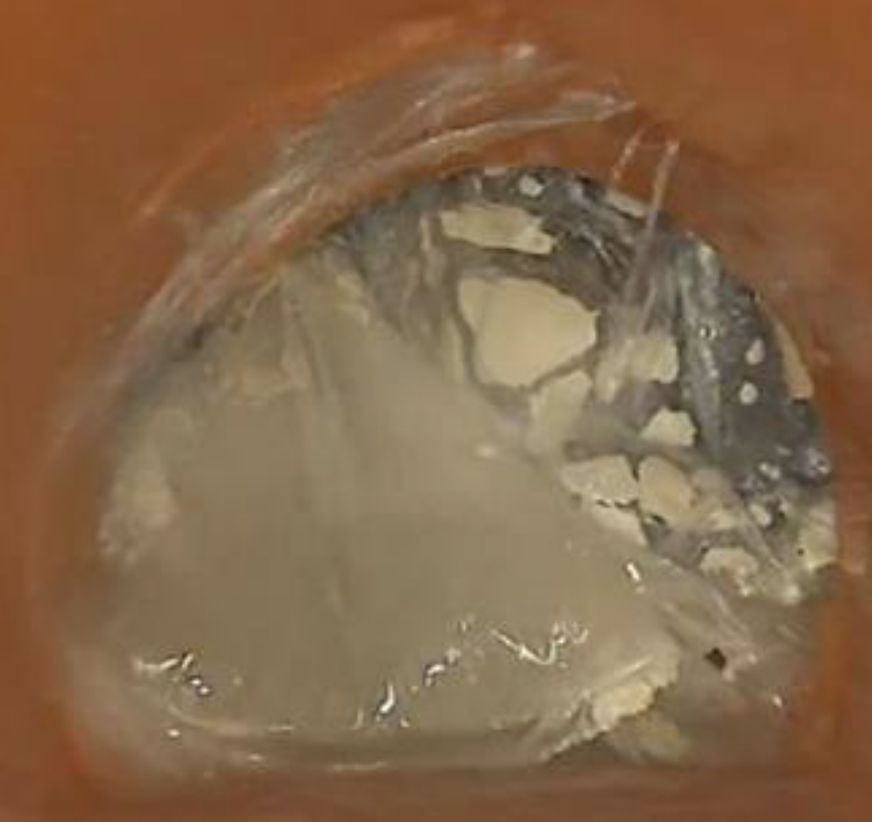
32 - N277

Drenážne potrubie

Zistenia z kamerových skúšok a meraní-diagnostiky potrubí:

- Celkovo detailne vyhodnotených 20 km potrubí
- Enormný počet, viac ako 1000 jednotlivých vád
- Vo veľkej časti má obmedzenú alebo žiadnu funkčnosť
- Nutné vybudovať doplnkový systém na odvedenie vody

- Na dobetónovanie pôvodného primárneho ostenia je potrebný dlhší čas
- Posudzovanie konštrukcie sekundárneho ostenia, návrh sanácie a následné odstránenie vád vyžaduje viac času
- Drenážny systém treba prebudovať aby bol trvalo funkčný
- S NDS pracujeme na aktualizácii harmonogramu, spoločne posudzujeme možnosti akcelerácie
